## Riduzione falso scarto corsoio linea mini contattore

# Project Charter (1)

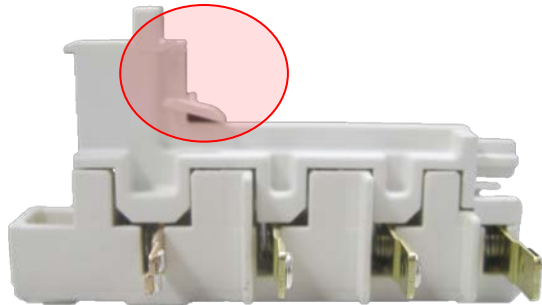
Rottura corsoio superiore

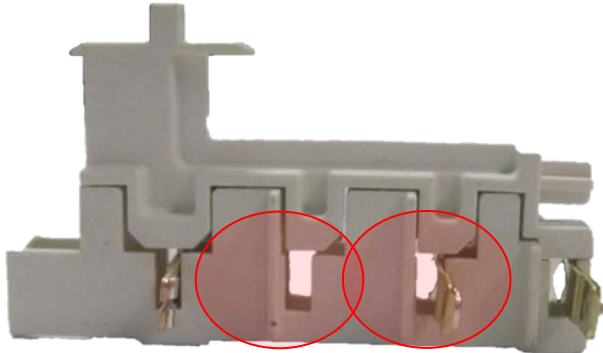
Mancanza molle e/o mancanza contatti

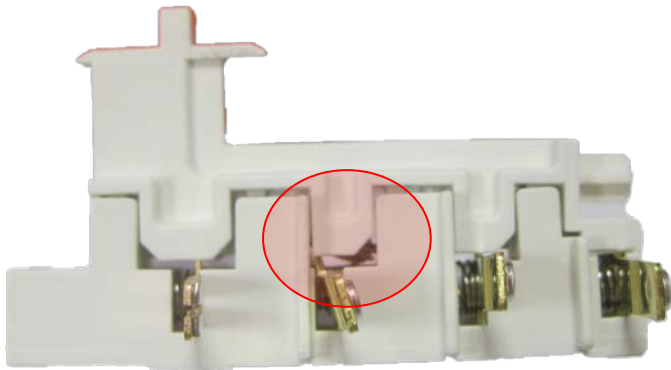
Inserimento molla NC

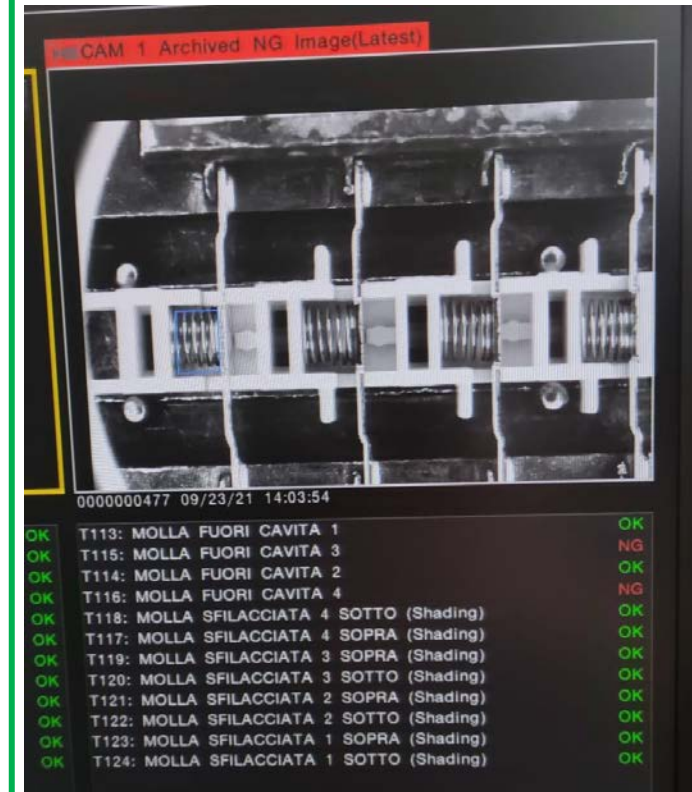
Esempio di FALSO SCARTO

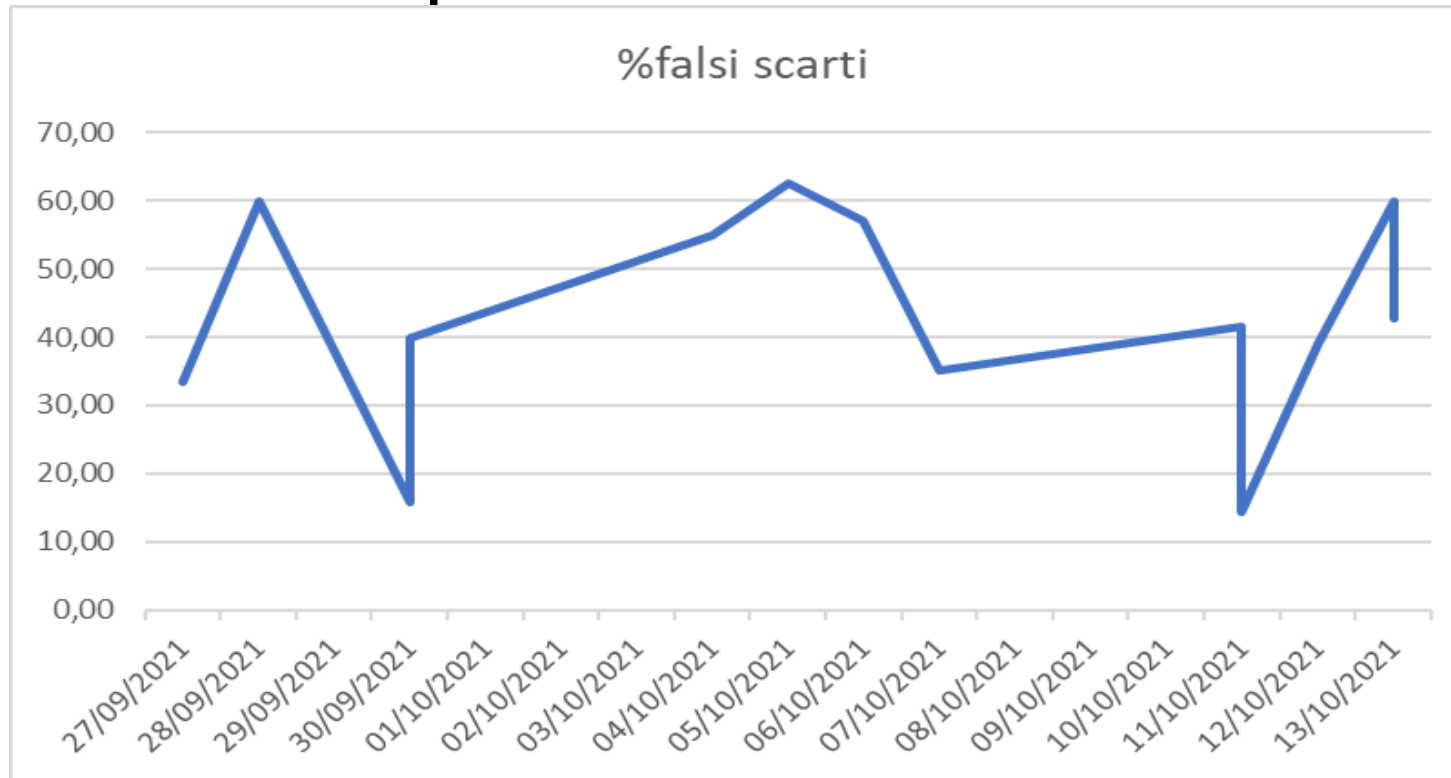
Attenzione: l'esteso range visibile nella Run Chart è legato all'ampia differenza della media della % di scarto tra le versioni prodotte.

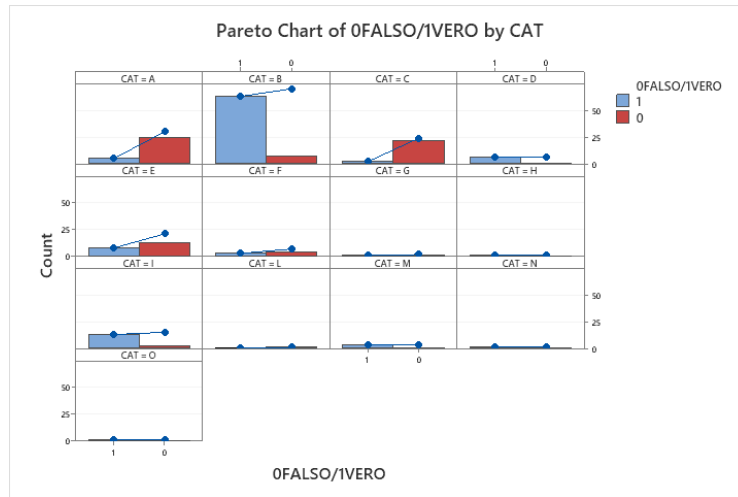
Dal Pareto tra categoria di scarto e n° di falso scarto (0) emerge chiaramente che alcune tipologie hanno un' alta probabilità di generare falso scarto.

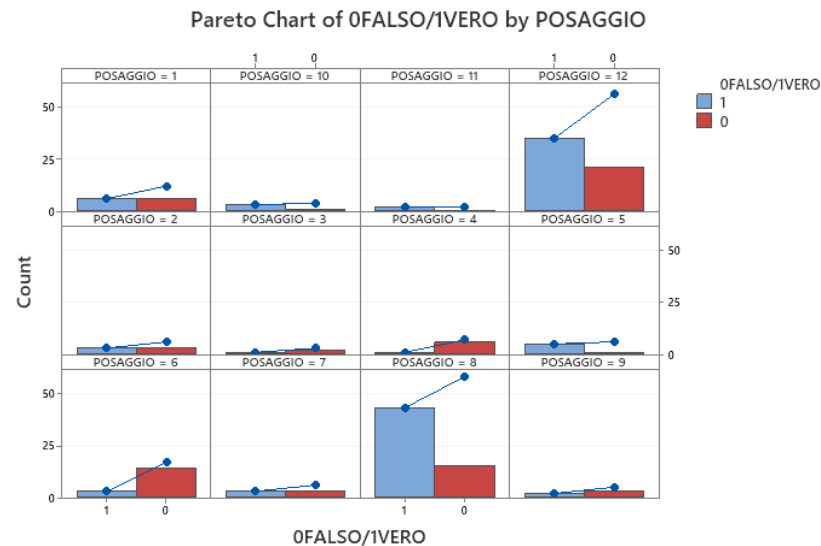
Altra evidenza emersa nell'analisi è l'influenza del posaggio sullo scarto in primis e sulla percentuale del falso di conseguenza.

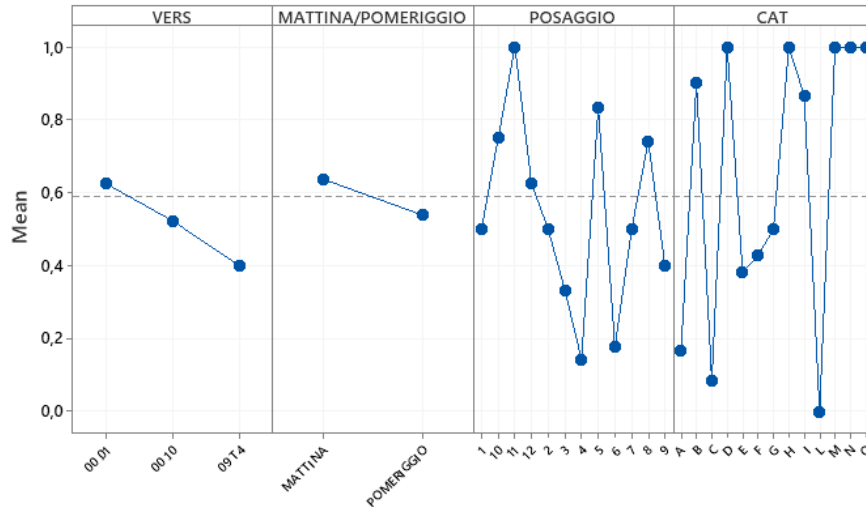
Main Effects Plot for 0FALSO/1VERO

Il tutto è raggruppabile nel main effect plot dove si notano gli scostamenti delle medie (derivate dagli 0 falso scarto e 1 scarto reale) soprattutto nei posaggi e categorie difetto. Nell'estrazione sottostante la divisione tra Falso (rosso) e Vero (blu) scarto per posaggio.

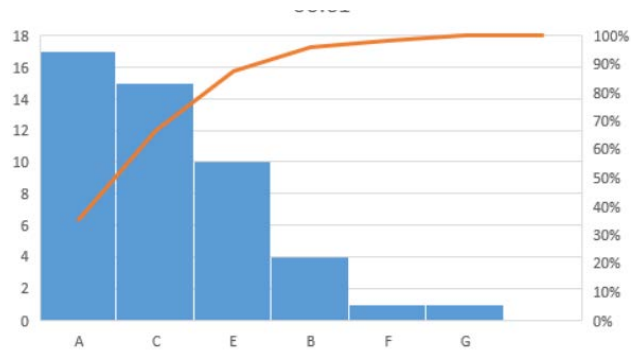
Dividendo per le principali ricette il Pareto delle causali di falso scarto le priorità d'intervento sono sulla tipologia A – C –B

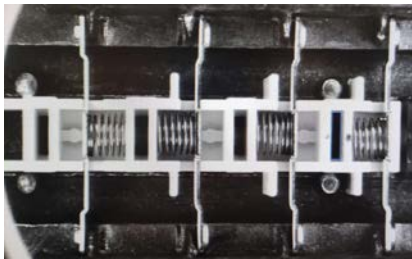
C= solo molla fuori cavità (T113-116)

Per eliminare il falso scarto per molla fuori cavità, in data 25/10/21 si è ridotta l'area di verifica per le tipologie di scarto T113-114-115-116 .

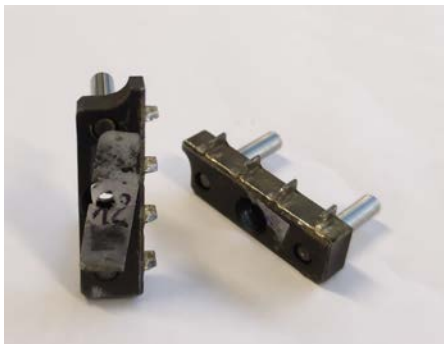
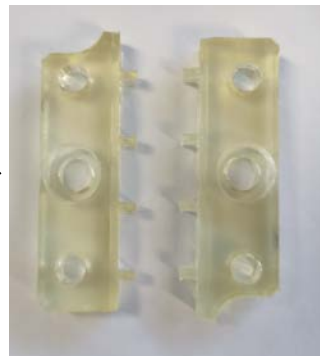
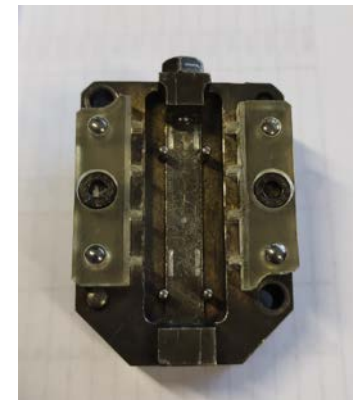
A = combinazione contatto storto + molla sfilacciata

In data 05/11 sostituito la parte di posaggio **12** superiore con il posaggio prototipale in resina

Nel sostituire i posaggi definitivi con quelli prototipali in resina si evidenziano delle criticità e correzioni che serviranno nel caso in cui si passerà al rifacimento in acciaio gli stessi.

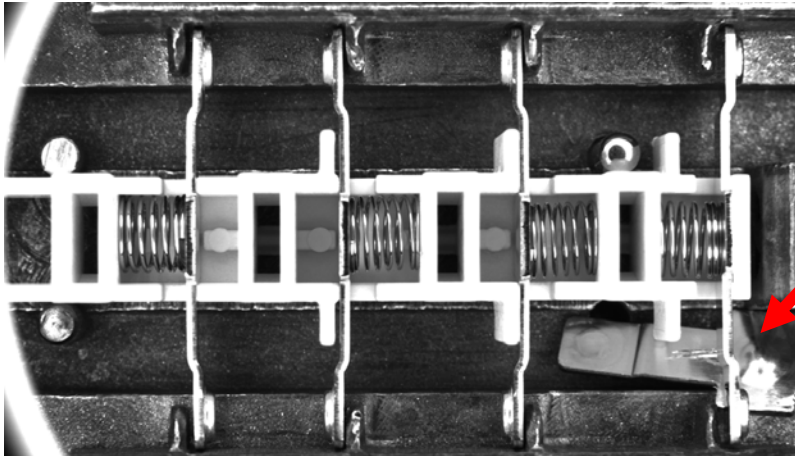
Evidenza del fatto che parte dello scarto è legato al fatto che nel posaggio vi è presenza di materiale inquinante (componenti sciolti) derivati da assemblaggi precedenti o azioni di pulizia non corretta.

*Esempio  
materiale  
inquinante nel  
posaggio*

Per ridurre questa tipologia di scarto viene introdotto il controllo della pulizia dei 12 posaggi che va eseguito 1 volta l'ora dall'operatore.

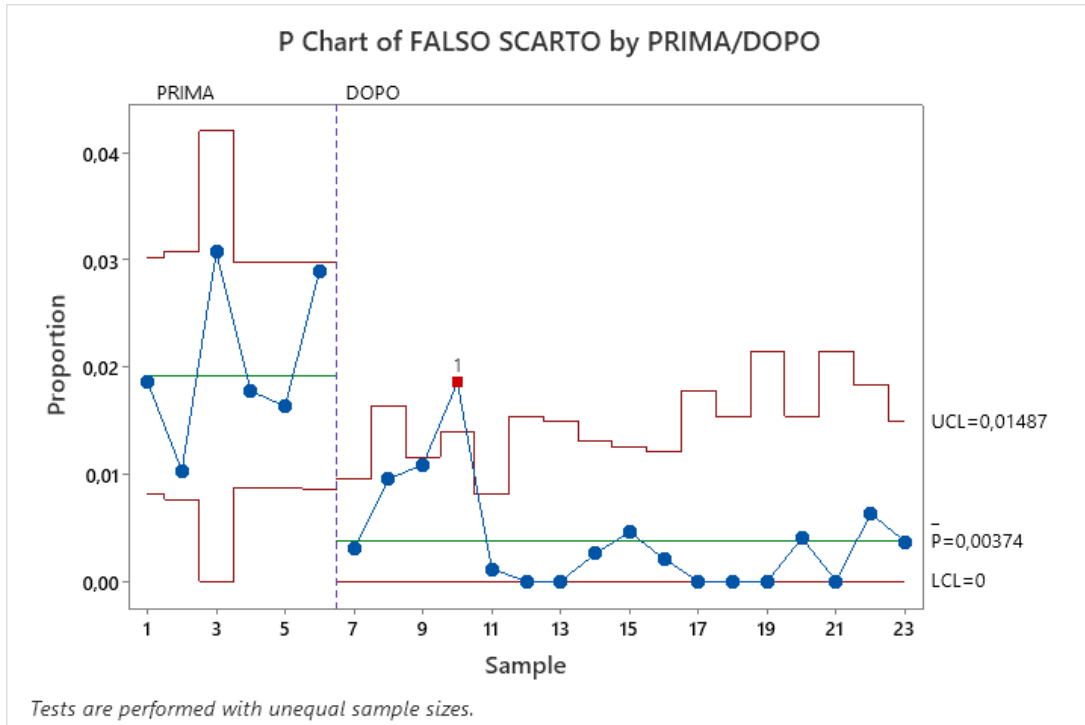
Nella carta di controllo si evidenzia un fuori limite nel punto 10 .

La causa speciale è stata la rottura del posaggio provvisorio in resina (12) con conseguente innalzamento del falso scarto .

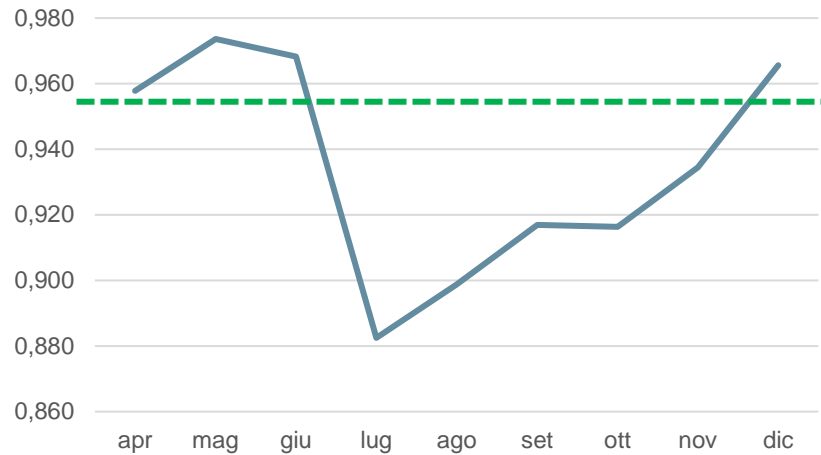
OEE Q versione C

Considerando che le azioni di IMPROVE sono iniziate ad OTTOBRE (25/10/21) è evidente il miglioramento attuato.
